### Негерметичность CSC из-за неправильного обращения

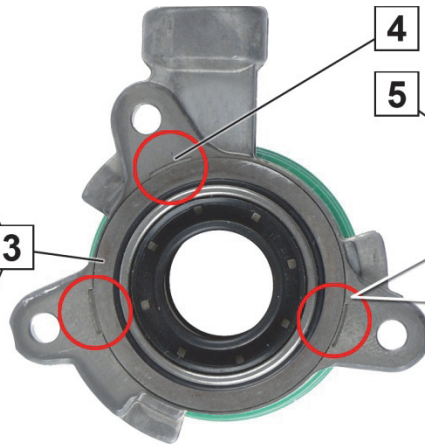
Рис. 2: Зачеканка подвижной гильзы (транспортный фиксатор)

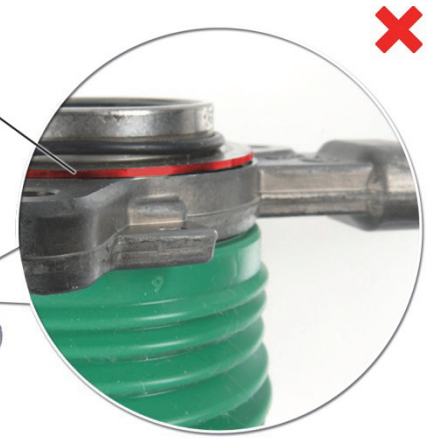
Рис. 3: Подвижная гильза выдвинута из зачеканки

Подвижная гильза (5) вываливается из зачеканки (Рис. 3).

**Не сдавливать CSC перед монтажом!**

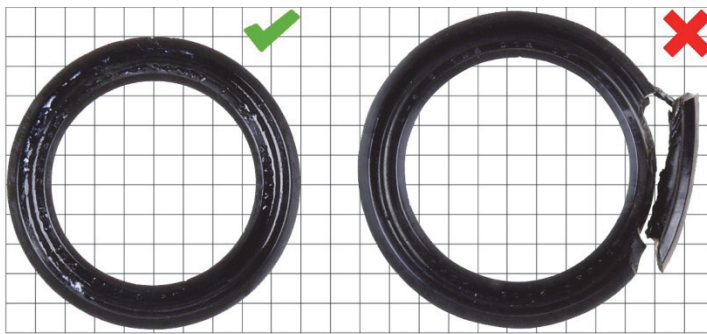
Рис. 4: Новое манжетное уплотнение (1)

Рис. 5: Манжетное уплотнение (1) вжато

Рис.	Диагностика	Возможные причины ошибок / последствия	Устранение
5	Манжетное уплотнение (1) вспучено.	Тормозная жидкость в гидросистеме загрязнена веществами с минеральными маслами (моторное масло, трансмиссионное масло, растворитель ржавчины и т.п.). → Манжетное уплотнение (1) вспучивается (Рис. 2). CSC становится негерметичным.	<ul style="list-style-type: none"> <li>▪ Избегать контакта с веществами, содержащими минеральное масло.</li> <li>▪ Заменить CSC.</li> </ul>
6	Уплотнительное кольцо (2) повреждено.	Произошло сдавливание CSC перед монтажом (Рис. 3) либо неправильная установка на трансмиссии. → Уплотнительное кольцо (2) больше не находится в пазу и повреждается при монтаже. CSC становится негерметичным.	<ul style="list-style-type: none"> <li>▪ <b>Не</b> выдавливать подвижную гильзу из зачеканки (4)!</li> <li>▪ Заменить CSC.</li> </ul>
7	Манжетное уплотнение (1) срезано.	Превышен ход размыкания CSC. * → При превышении хода размыкания происходит повреждение манжетного уплотнения. CSC становится негерметичным.	<ul style="list-style-type: none"> <li>▪ <b>Не</b> нажимать педаль сцепления без сопротивления нажимного диска сцепления.</li> <li>▪ Заменить CSC.</li> </ul>

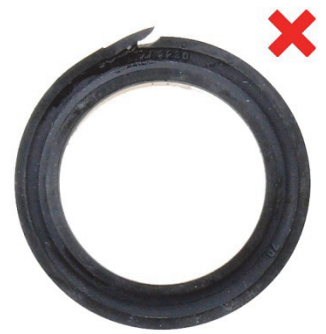
Рис. 7: Манжетное уплотнение (1) срезано
